文件序號：T2020035

## 技術類別：《齒輪應用》

技術類別	齒輪應用
篇名	201810 齒輪損壞案例
重點	201810 齒輪損壞案例
產出日期	2020/02/10
資料來源	日本 KHK / 台灣昭源提供 麗台國際有限公司整理

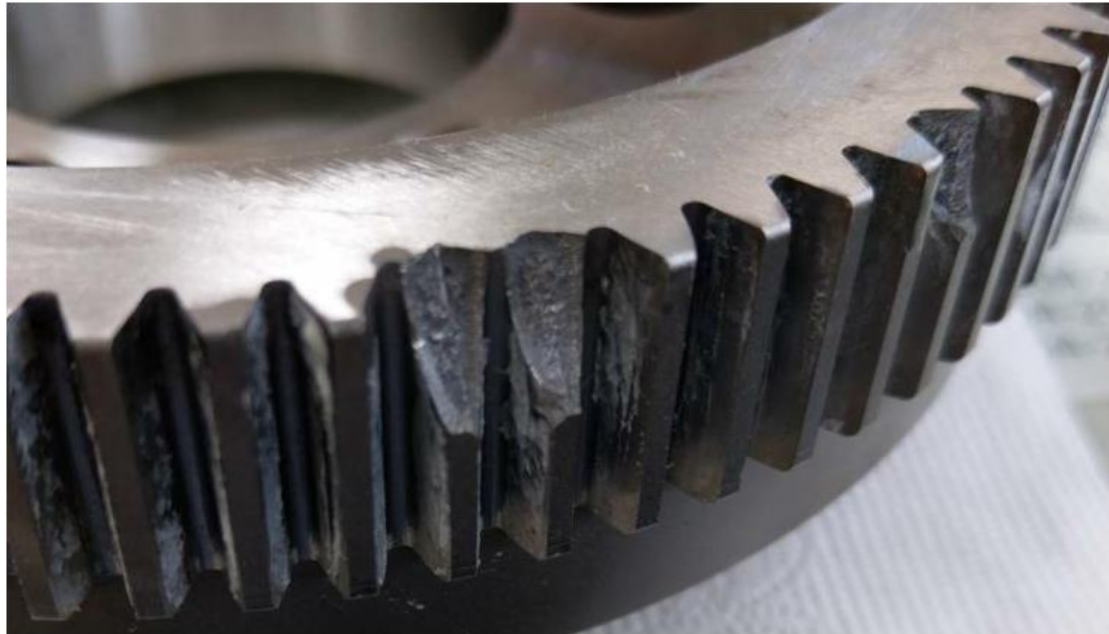
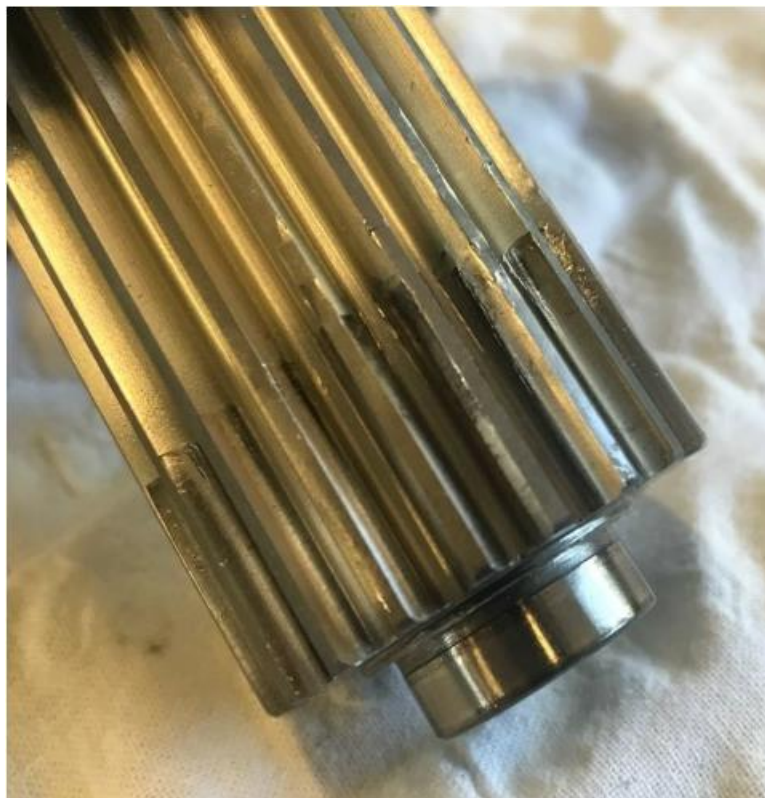
齒輪在使用一段時間後發生斷裂，照片如下：

1. 大齒輪單側斜角崩壞。
2. 大齒輪崩壞部，斷裂面似有金屬流，非單純折斷。
3. 小齒輪的損壞也偏在同一側（內側），與相應的大齒輪崩壞部位同側。
4. 小齒輪內側齒根部有刮痕及有孔蝕、熔著及齒根部之干擾損壞現象。

1. 大小齒輪損壞，皆在同一側發生。
2. 大齒輪為單側支撐（有一側無軸承支撐）。

1. 損壞的發生是漸進的。
2. 金屬流、刮痕、孔蝕、熔著等損壞現象，屬於曾發生金屬疲勞的典型表現。
3. 損壞發生時，軸心不是處於平行狀態。
4. 小齒輪軸心過長，或軸心外徑過細，或同一軸上兩個軸承間的距離過大，齒輪在運轉時所產生的徑向分力，容易使軸心發生細微的撓曲變形（包括細微振動），這變形就足以使大小齒輪的軸心處於不平行狀態，才會發生單側斜角崩壞。
5. 當負荷來時，前述軸心不足以維持應有的剛性。
6. 造成單側傾斜咬合，使得單側負荷的面壓無端增大，超過齒輪應有的容許面壓強度。
7. 齒輪產生疲勞損壞。

1. 增加小齒輪齒數（外徑放大）、儘量縮短小齒輪軸上的兩個軸承間的距離，使得軸心的細長比（小齒輪外徑/兩軸承間距離）不致過小。
2. 齒輪最好為兩側支撐，若不得已，則 **OVER HANG** 的長度要越短越好。
3. 大齒輪做削鼓形加工（**CROWING**），可吸收些微的軸心歪斜，讓齒承（**TOOTH BEARING**，印痕）維持在齒幅的中心附近，可適度避開單側咬合。
4. 齒輪的齒頂實施倒角（**SEMI TOPPING**）或齒頂滾圓角（**FULL TOPPING**）。此舉雖會犧牲一些咬合率，但可避免配對齒輪齒根部的干擾損壞。

5. 使用的潤滑油要充足，油性要好，可隔開齒和齒的直接碰觸，能避免孔蝕及熔著損壞。
6. 機體、機壁的厚度要夠，才具有足夠剛性承擔運轉負荷。
