## 技術類別：《齒輪須知》

技術類別	客戶問題 Q&A
篇名	台灣特規蝸輪蝸桿生產問題與客戶抱怨之解決
重點	台灣特規蝸輪蝸桿生產問題與客戶抱怨之解決
產出日期	2021/01/20
資料來源	麗台國際有限公司

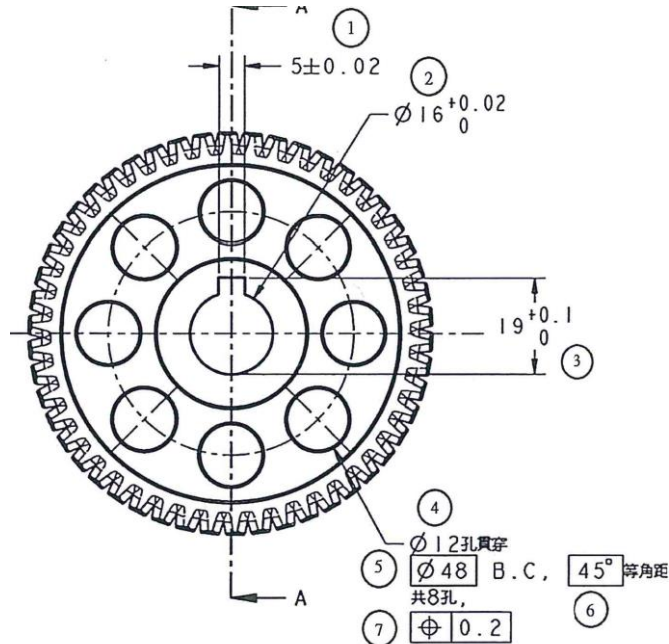
1. 蝸輪 XC30-A7A-04，平面孔\*8 個，鍵槽是否對平面孔？  
 採目視方式鍵槽對平面孔。

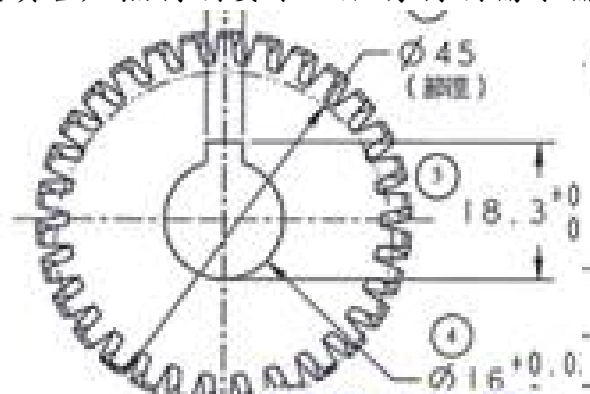
2. 蝸輪 XC30-A6A-07，鍵槽是否對齒峰？  
 後續客戶無特別要求。若有特別需求需明確標示。

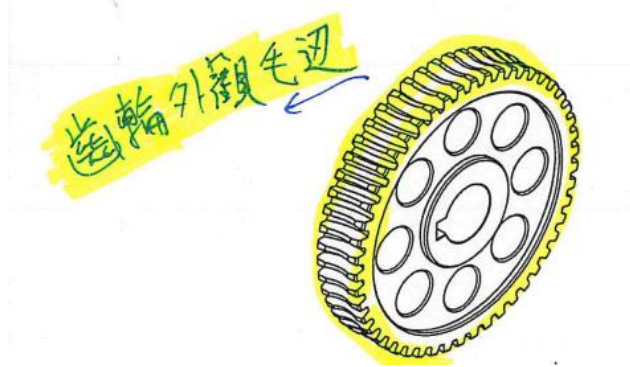
#### 4. 去毛邊問題

客戶用目視及觸摸確認是否有毛邊

1. 一般交期：2 個月，未來麗台給客戶交期需加但書（客製化交期為預估，如有工廠爆單影響，不在此限）
2. 蝸輪蝸桿的毛邊需要雙面去除，另外目視不得發現
3. 尺寸須符合規定，量測時需通知 麗台
4. 熱處理完尺寸需再最終確認

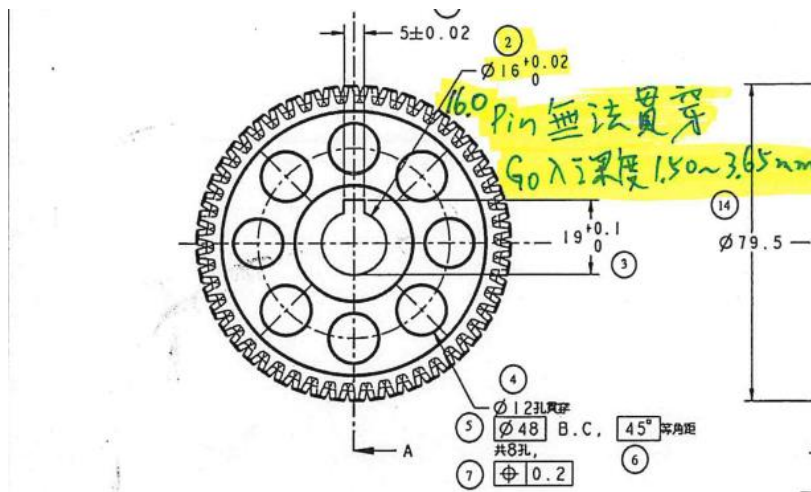
#### 5. 16PIN 無法插入蝸輪的軸孔

針對 16 的孔，能使用 15.999 塞規。

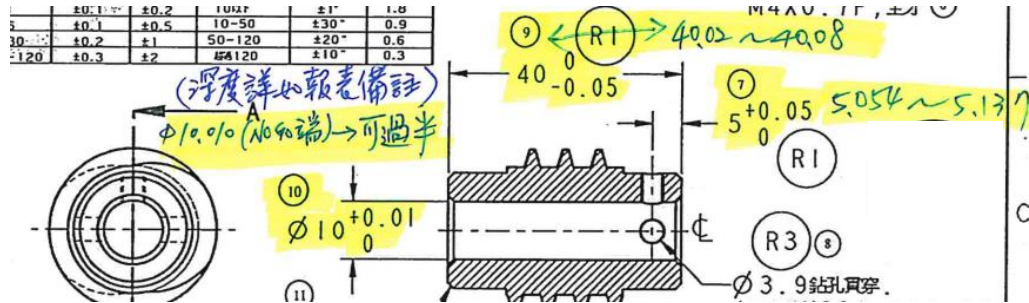
6. 蝸桿的長度超出公差值

工廠確認有問題，請客戶寄回幫忙修改。

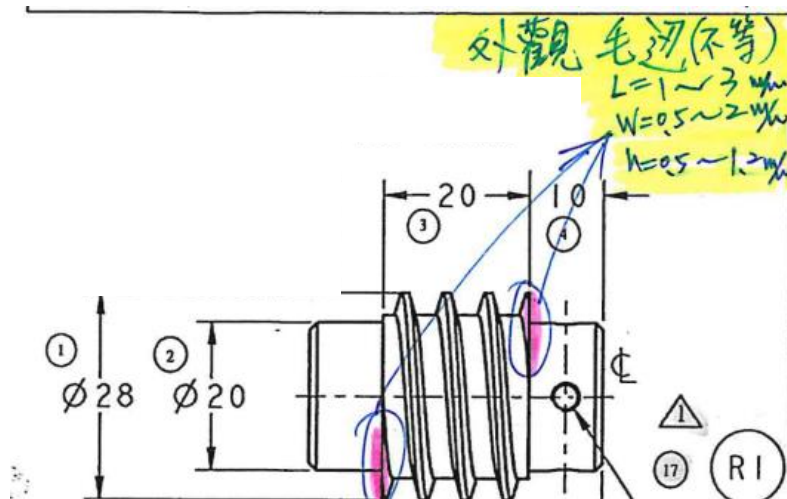
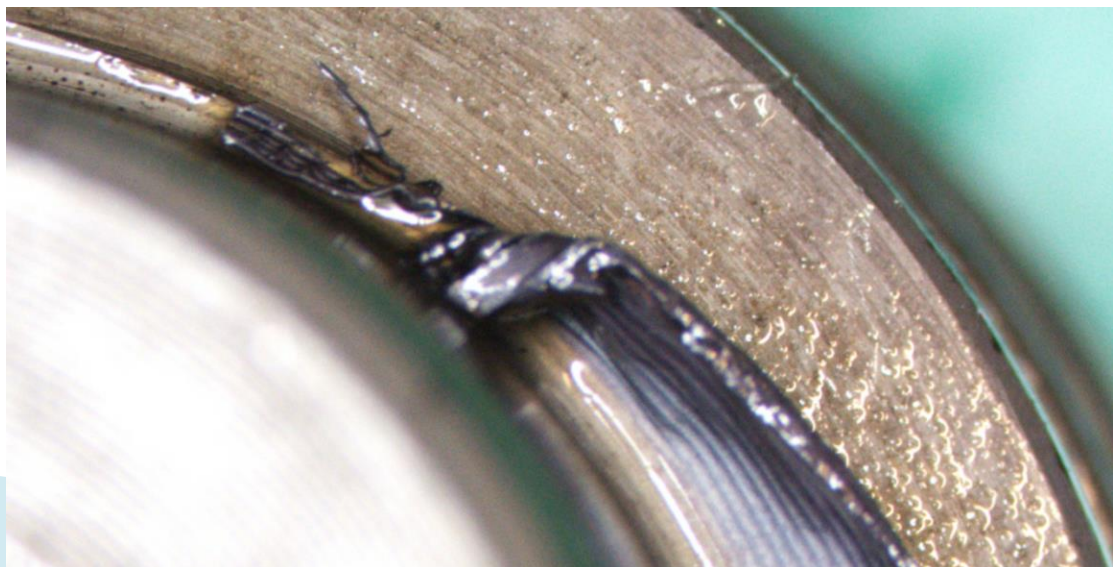
7. 蝸桿毛邊預留太小 (圖示粉紅色處)，造成熱處理後會收縮捲捲的
