文件序號：T2022001

## 技術類別：《齒輪應用》

技術類別	齒輪應用
篇名	單/雙導程蝸輪相關技術探討與建議
重點	蝸輪磨耗/蝸輪追加工後產生裂痕
產出日期	2022/5/5
資料來源	麗台國際有限公司整理

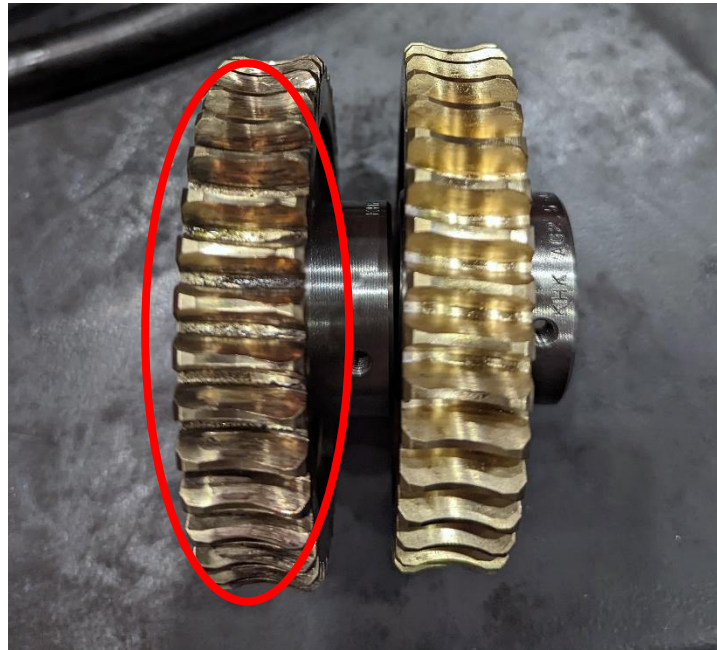
### KHK AG2-40R1 單導程蝸輪磨耗：

Q：裝測試遇到蝸輪磨耗異常的問題，詢問正確的安裝方式、中心距、背隙標準值和背隙量測方式。

1. 客戶所使用的蝸輪其搭配的蝸桿如果不是 KHK 搭配的規格，則會有導程角不一致的問題。
2. 蝸輪的定位使否固定。蝸桿與蝸輪轉動會有軸向力，如果蝸輪沒有固定完善，會造成些微位移而造成此現象
3. 建議先以蝸桿安裝為首要固定，蝸輪搭配蝸桿微調，確認是否有不平衡的問題。

1. 照片中蝸輪的齒部有「削單邊」即左邊蝸輪有兩道偏右蝸桿痕跡，表示蝸桿與蝸輪有偏心現象。
2. 蝸輪的導程角和蝸桿的導程角不吻合或是入、出力軸的直角度不合所致。
3. 建議搭配 KHK 建議搭配之蝸桿型號。並以固定蝸桿為首，而後進行蝸輪搭配之微調。

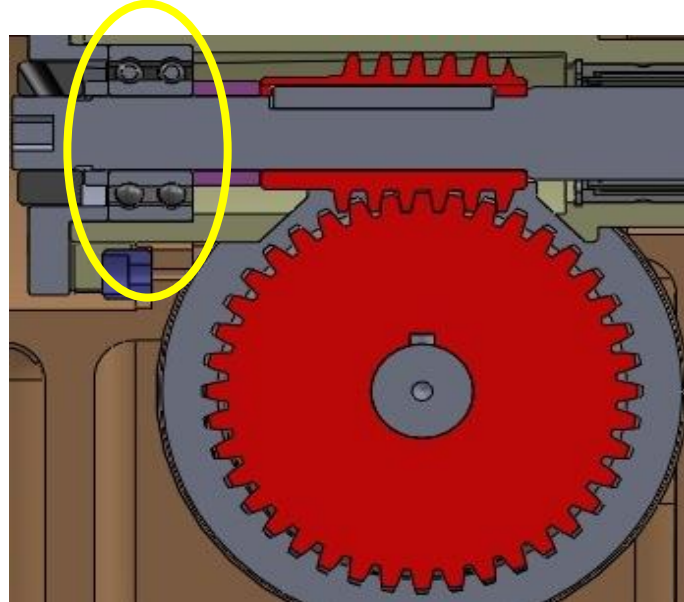
### KHK AG2-40R1 單導程蝸輪組裝方式：

Q：提供蝸桿蝸輪組裝示意圖，討論該如何改善？

A：KHK 蝸輪蝸桿的中心距調整量= 齒隙調整量/( 2\*sin20 )。

1. 調整多少齒隙，則由客戶依據自己的設計需求決定。
2. 雙導程的蝸輪蝸桿，比單導程來得容易調整。因此推測，如圖左上方有四個螺絲可以調整蝸桿高低，但右邊並沒有相對應的調整機構。不知是否因此造成偏心呢？（均為推測，僅供參考）

1. 蝸輪蝸桿並非用來定位，主要還是帶動。所以有背隙是正常，至於背隙多少才合理，還需依據各司設計需求（蝸桿軸中心與蝸輪尺寬中心的容許公差為±0.2mm）。
2. 用於定位的做法為：運用 curvic coupling 定位、spline coupling（栓槽軸）輔助。施作細節則需依各司設計需求。
3. 組裝確認：
  - 蝸桿軸與蝸輪軸的軸角容許公差為 90 度±1。
  - 蝸桿與軸中心與蝸輪尺寬中心的容許公差為±0.2mm。
  - 蝸桿蝸輪的組裝距離推薦中心距容許公差：
    - 3.1 齒面磨削蝸桿蝸輪---H7
    - 3.2 齒面切削蝸桿蝸輪---H8

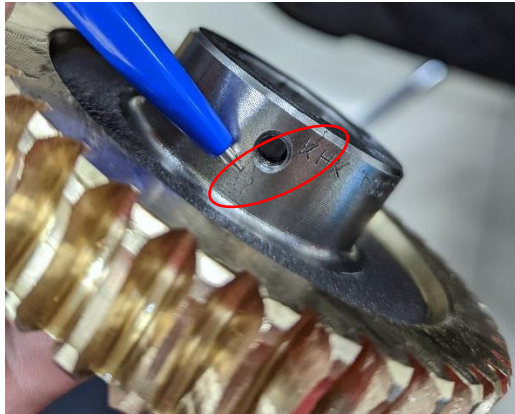
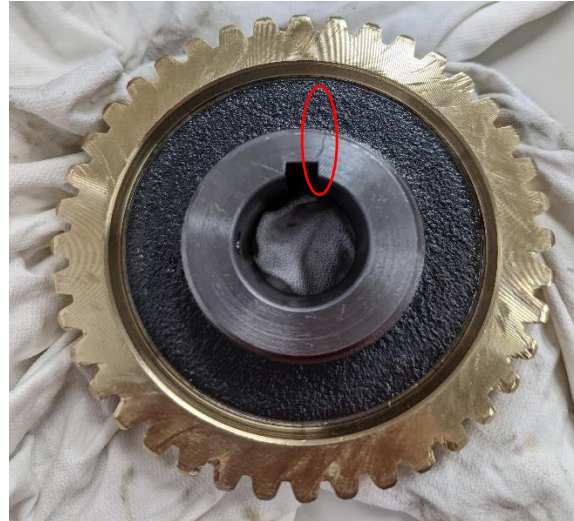
### KHK AGDL2.5-40R1 雙導程蝸輪因加工而導致裂痕：

Q：刀塔測試期間發現異常，期間蝸輪帶動刀塔，刀塔上 5 個刀座（每個刀座各 2KG），測試偏心轉的穩定度。大概測試跑了 3 週左右，肉眼發現晃動變大，背隙變大。拆下來後發現蝸輪有裂痕，請協助判定是否材質選用上須調整？

A：如上圖所示，裂痕是由鍵槽與止付螺絲位置裂開。

- 可能原因：
  1. 軸孔開太大了，造成鍵槽角隅因應力集中而產生的撕裂傷
  2. 輪轂肉厚不足
  3. 加工有傷
- 解決方法：
  1. 孔徑縮小
  2. 輪轂增厚
  3. 改用免鍵軸套
  4. 軸心改成 SCM440。原輪轂擴大，並均勻開 6 孔固鎖！

1. 扭力過大，導致鍵槽因應力集中而產生鍵槽角隅撕裂（轂輪上鍵槽角隅的肉厚相對的過薄，產生強度不足所致）。建議輪轂更改材質。請參考「建議修改圖」如下圖。

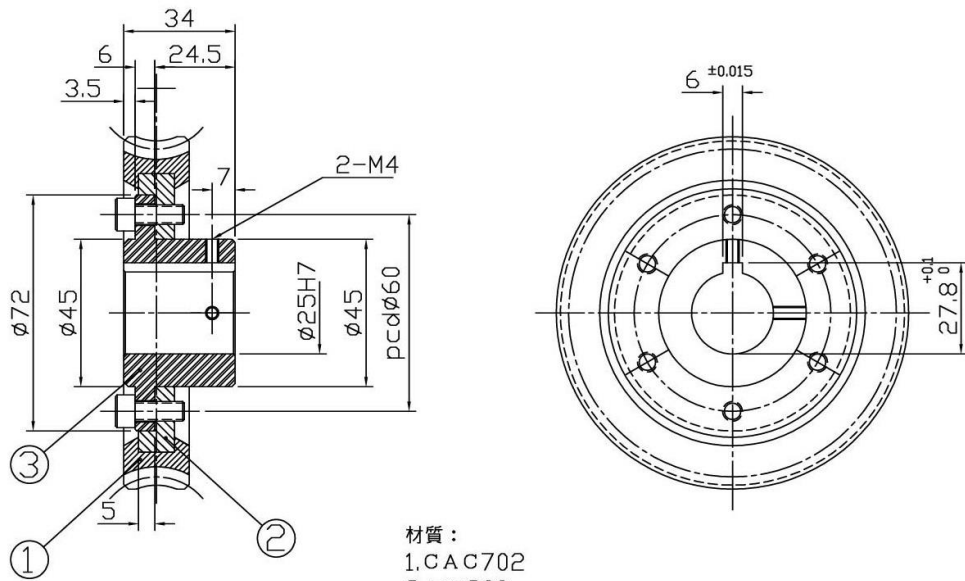
材質：  
1. CAC702  
2. FC200  
3. SCM440
